RESTAURACIÓN DEL PANEL DE AZULEJOS CON EL BLASÓN DE LA
CIUDAD DE TOLEDO
AYUNTAMIENTO DE TOLEDO

Carolina Peña Bardasano

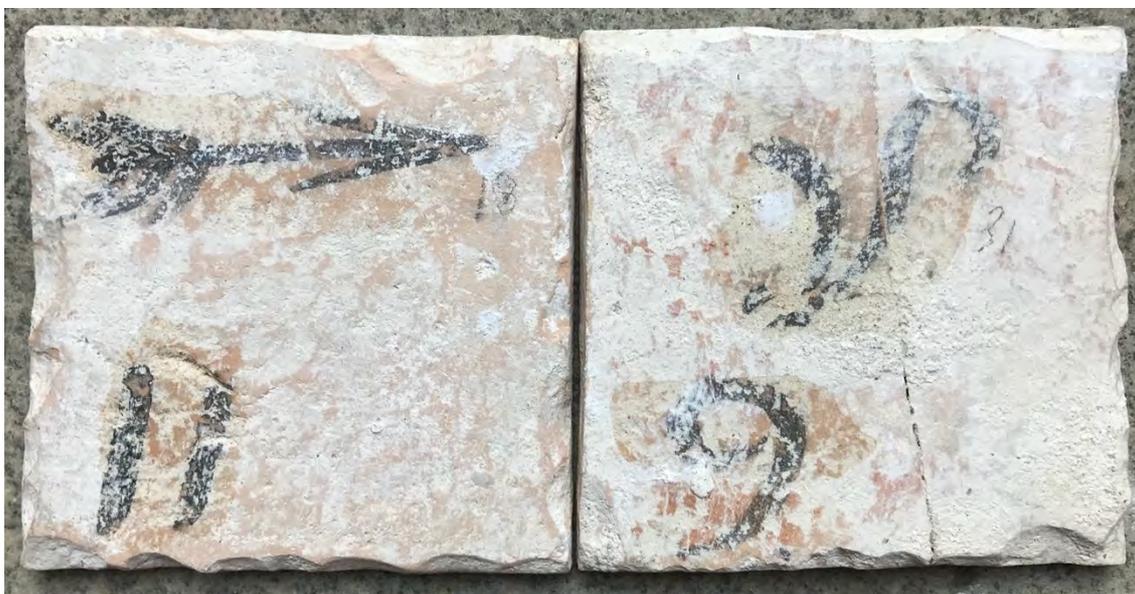
Estas piezas, con dos firmas diferentes, han de pertenecer por tanto a otros dos paneles distintos, suponemos que, del interior de la Sala Capitular, por cercanía y por factura y dimensiones. Por el momento, dadas las circunstancias (no todo el conjunto se encuentra a la vista), no es posible comprobar visualmente si pudieran encajar en alguna de sus escenas, y mucho menos cotejar la concordancia de las firmas. Su incorporación al panel podría inducir a pensar que el montaje sobre la puerta (no la ejecución) pudiera haber tenido lugar con posterioridad a la instalación de los arrimaderos del interior y una vez que ya hubieran sufrido algún desprendimiento, pero por el momento, ésta no sería más que una conjetura a tener en cuenta entre todas las que a continuación vamos a ir viendo. Al fin y al cabo, los arrimaderos de la Sala Capitular tampoco se conservan intactos; en la zona cercana a la puerta bien se observa que ha habido movimiento de azulejos y que se han incorporado escenas de nueva factura en fecha muy reciente. En uno y otro caso hay evidencias de trasiego y manipulación.

Las marcas originales en los azulejos no pertenecientes al panel

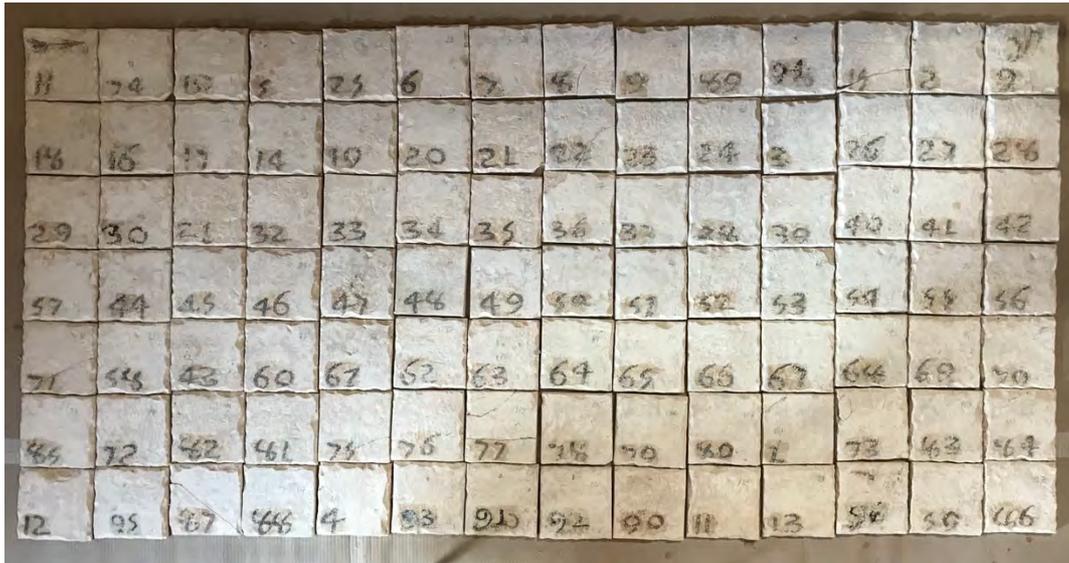
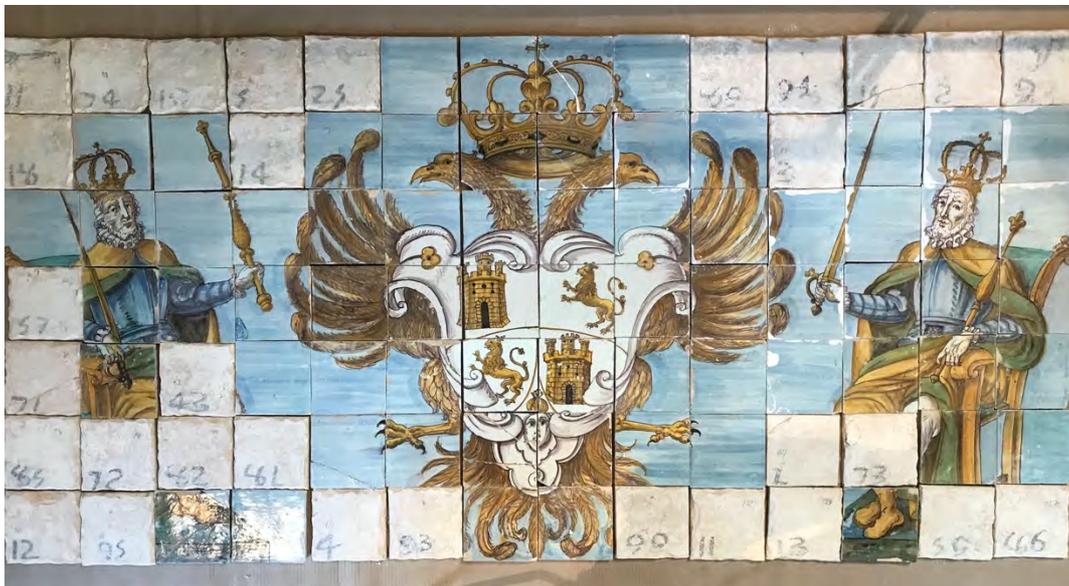
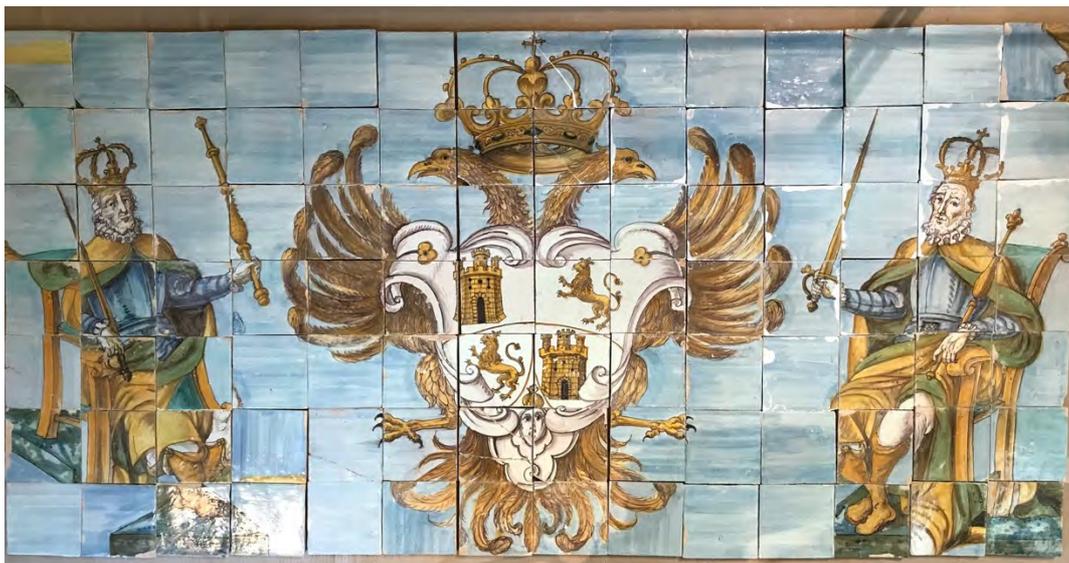
Colocación de azulejos que presentaba el panel. En el centro, los azulejos vueltos son los situados incorrectamente. Los azulejos extraños se sitúan en los ángulos superiores.

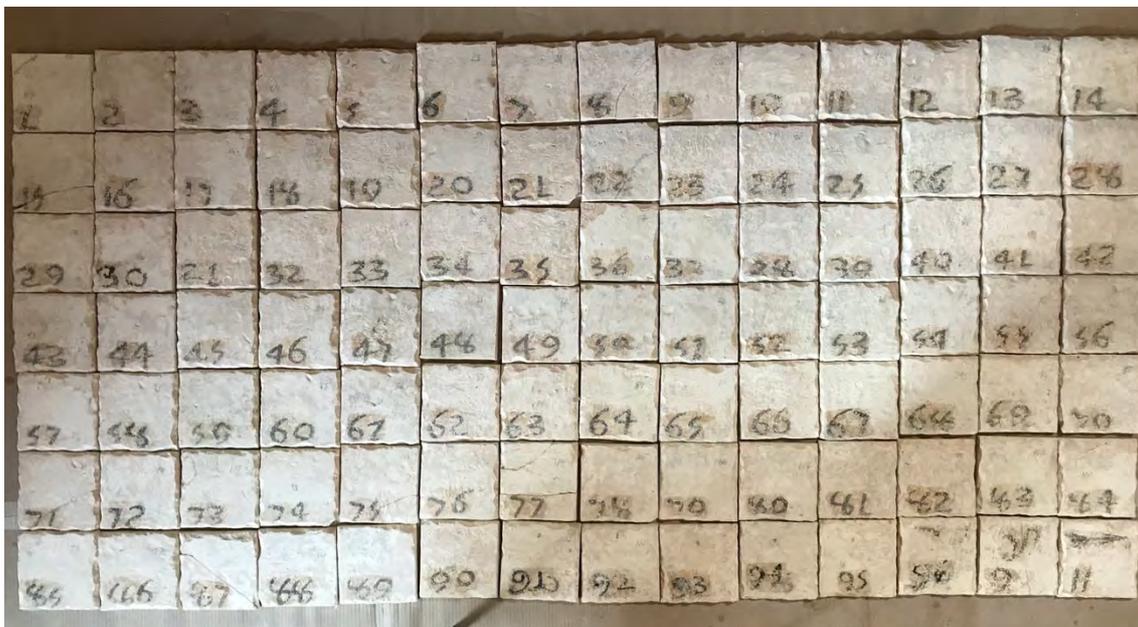
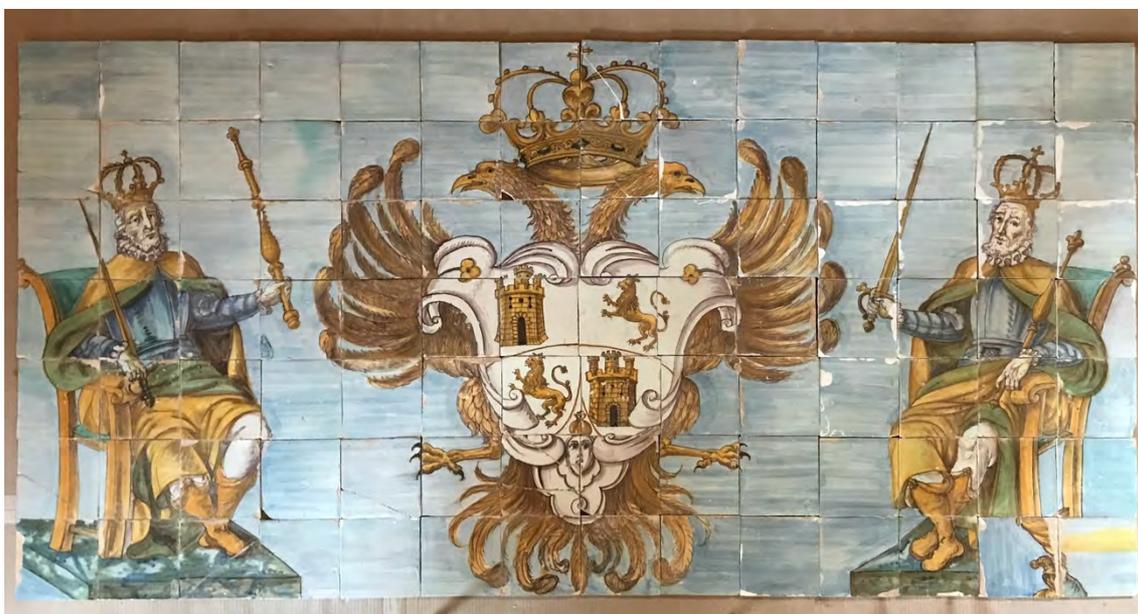
Reordenación de los azulejos con la numeración del alarife. Faltan los dos azulejos del ángulo inferior derecho, donde han quedado relegados los azulejos extraños.

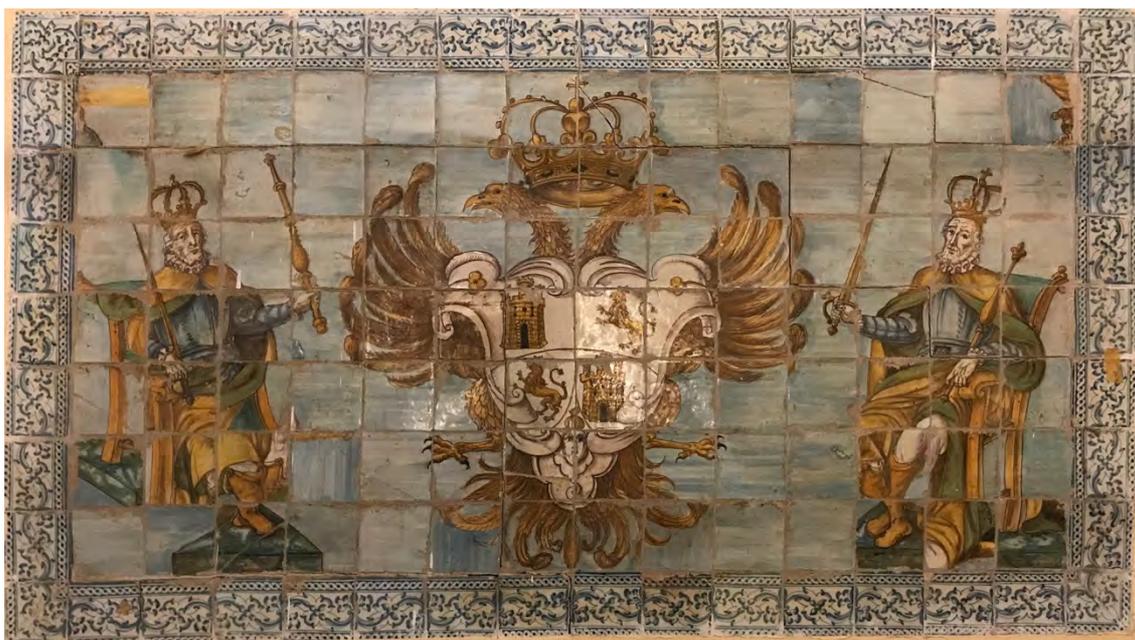
Todo el conjunto presentaba un notable deterioro, como si éste fuera fruto de haber estado los azulejos sometidos a un gran trasiego; asimismo, un estrepitoso desorden en el montaje da la impresión de que pareciera deberse a una reubicación posterior a su colocación original, o por lo menos, a una posible recolocación de piezas aisladas a causa de su previa caída. Los Aguado atribuían este hecho al propio alarife como *cosa (...) muy común en los zócalos de azulejos de esta época, a pesar de que suelen ir numerados por el reverso* (Aguado Villaba, J. y Aguado Gómez, R., 2004).

El panel de azulejos antes de la intervención

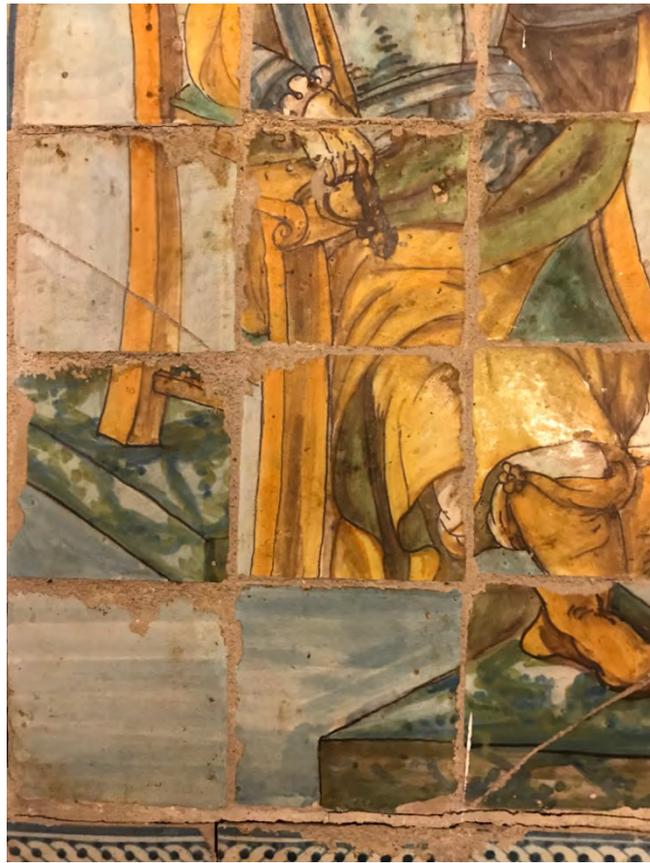
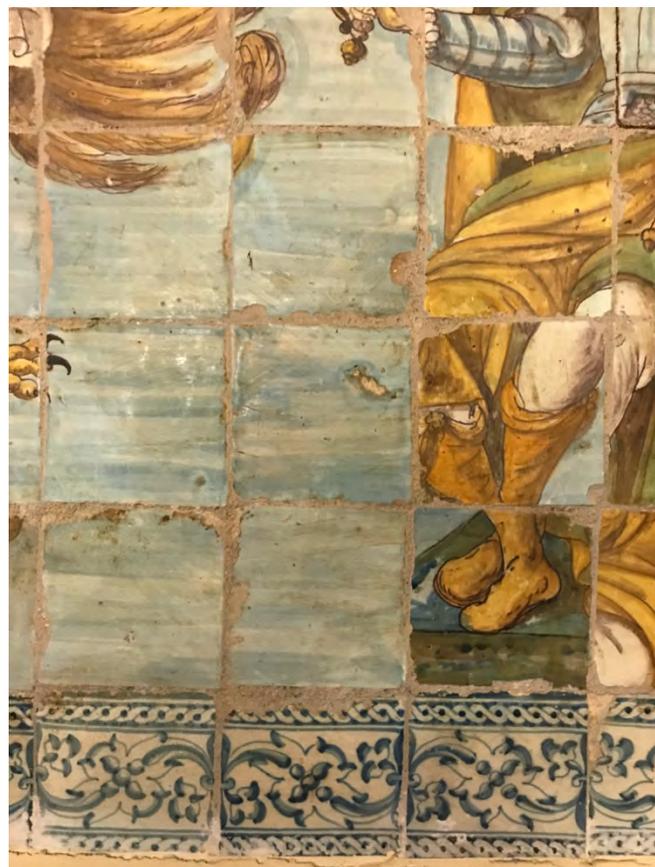
Ciertamente los azulejos estaban colocados con una flagrante falta de atención; bien conocido es el intercambio de piezas de las piernas y los troncos de ambos reyes, que confería a las figuras una lectura imposible. Pero el desorden no afectaba solamente a estas piezas, como se puede apreciar en las fotos tomadas del reverso del panel una vez extraído completamente; gran parte de los azulejos correspondientes al celaje estaban también fuera de lugar. Además, dos piezas colocadas en los dos ángulos superiores, con formas sobre el fondo azul de cielo –inidentificables por ser parciales–, ya sospechándose extrañas en un primer momento, se descubrieron definitivamente como no pertenecientes al panel, constatándose por lo tanto la pérdida de dos azulejos originales. La ubicación que se había dado a estas dos piezas proporcionaba un dato más para la meditación, pues íbamos a ver cómo las piezas faltantes eran contiguas y correspondían al ángulo inferior derecho. Evidentemente había habido una voluntad de hacer pasar desapercibida la intrusión de las piezas extrañas en el conjunto.

Piezas descolocadas en las figuras de los reyes

Observar la numeración que utilizó el ceramista nos ha facilitado recuperar el orden correcto de todas las piezas. Reordenar los azulejos de las figuras era evidentemente factible sin más; contar con la numeración ha significado poder hacerlo automáticamente y asimismo recolocar las piezas

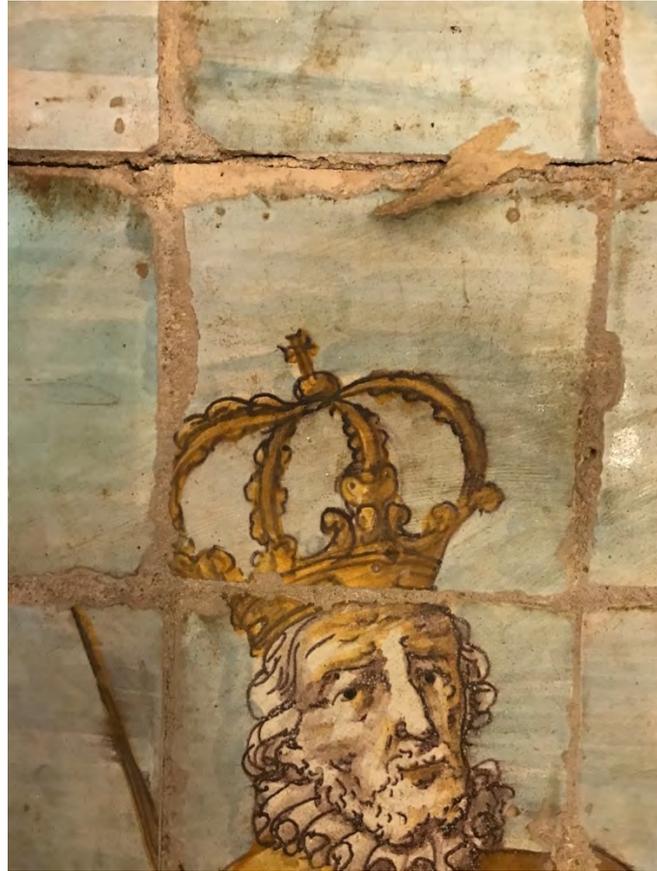
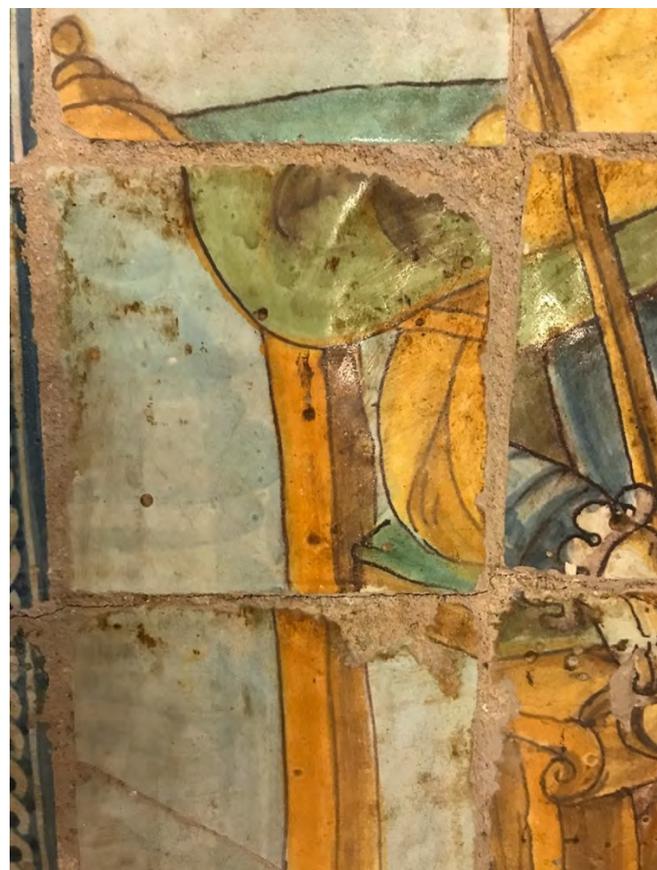
Por otro lado, como ya hemos apuntado, los azulejos muestran huellas de haber sufrido tensiones; patologías que tendrían lógica explicación en un arranque anterior o, quizás, por no haber sido conservados con cuidado si es que estuvieron almacenados durante un tiempo antes de ser colocados: desconchones y pérdidas de vidriado en los bordes de los azulejos y algunas fracturas, daños que fueron camuflados groseramente cubriéndolos con el mortero empleado para hacer el rejuntado, otro dato contradictorio con el supuesto de una colocación original.

Residuos de cola, papel y morteros de juntas groseros e invasivos

Se realizó una profunda limpieza de las superficies vidriadas con diferentes tipos de actuación. Los restos de morteros de juntas que permanecían adheridos sobre todo en los bordes, muy agarrados por estar cubriendo pequeñas lagunas perimetrales de vidriado, fueron retirados por procedimiento mecánico, en seco, a punta de bisturí. Para eliminar la suciedad generalizada se empleó un detergente neutro (Tween 20 de CTS) en solución acuosa al 5%, que no fue suficiente sin embargo para retirar completamente los residuos hallados de cola natural. A tal efecto hubo de reforzarse la limpieza empleando agua caliente.

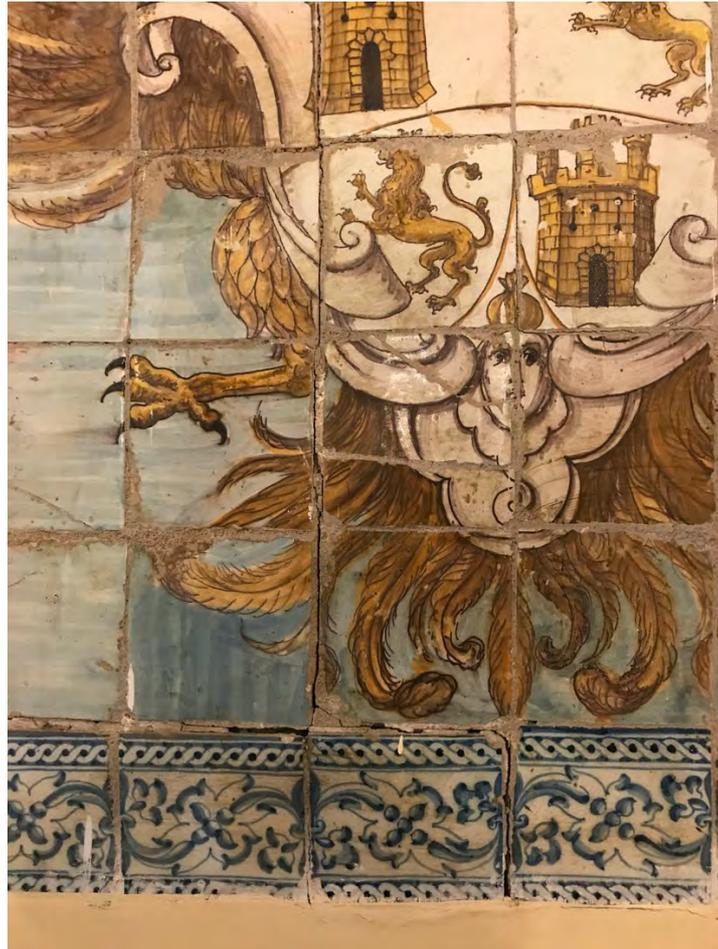
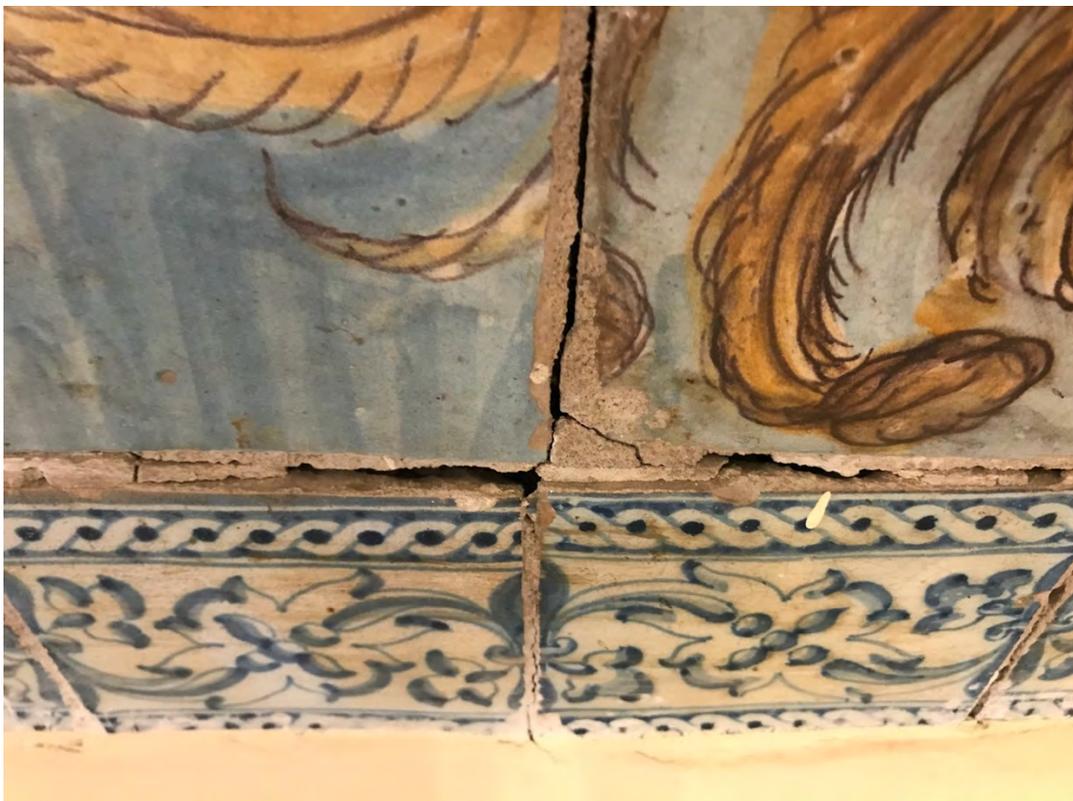
Junto con todas estas incidencias de claro origen antrópico, el panel presentaba agrietamientos debidos a movimientos en el paramento. Dos azulejos estaban previamente partidos antes de su instalación, según deducimos de la presencia de mortero entre las piezas; pero otros tres se rompieron claramente a causa del agrietamiento del muro, que en general se había manifestado en el panel abriéndose paso por las juntas seccionándolo en tres grandes partes. El trazado oblicuo horizontal de estas grietas nos indica –según nos informan– que pudieron haberse producido por causa de un movimiento sísmico. Desde el famoso terremoto de Lisboa de 1755 hasta bien entrado el siglo XX han sido varios los movimientos sísmicos registrados en la península con capacidad de producir este tipo de daño menor en un edificio en Toledo, en concreto sobre el tipo de soporte sobre el que asientan los azulejos, un muro de ladrillo correspondiente a las obras de finales del XVII – principios del XVIII. Así que, a falta de otros datos, este hecho tampoco nos alumbró definitivamente para suponer que el panel fuera instalado al tiempo que se hizo el cerramiento de la

Agrietamientos

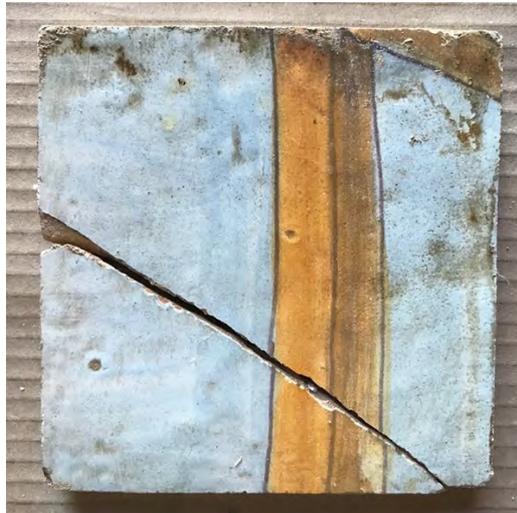
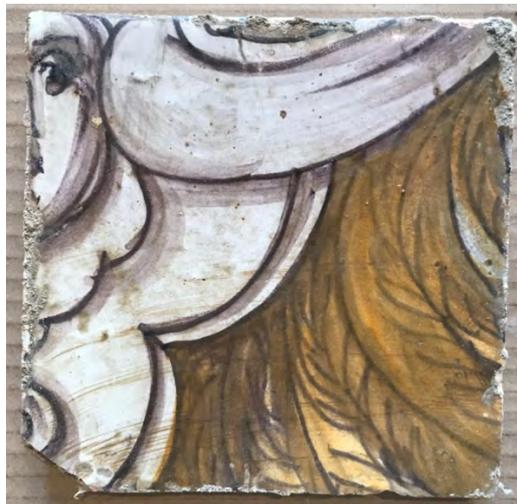
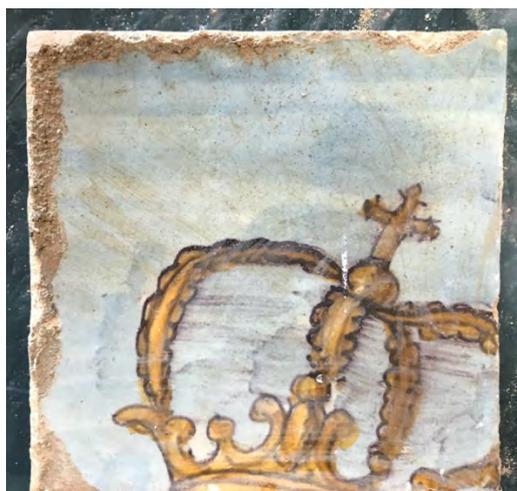
Patologías diversas: fracturas, residuos superficiales de cola e invasión del mortero de rejuntado sobre los bordes de los azulejos.

Las piezas que encontramos fracturadas fueron pegadas con un adhesivo reversible (Imedio en su nueva formulación a base de resina vinílica); el mismo copolímero acrílico anteriormente empleado (Paraloid B 72 en acetona) se utilizó al 10/15% para fijar los vidriados inestables de los bordes y de las pequeñas lagunas aparecidas al retirar los recrecimientos de mortero en torno a las juntas.

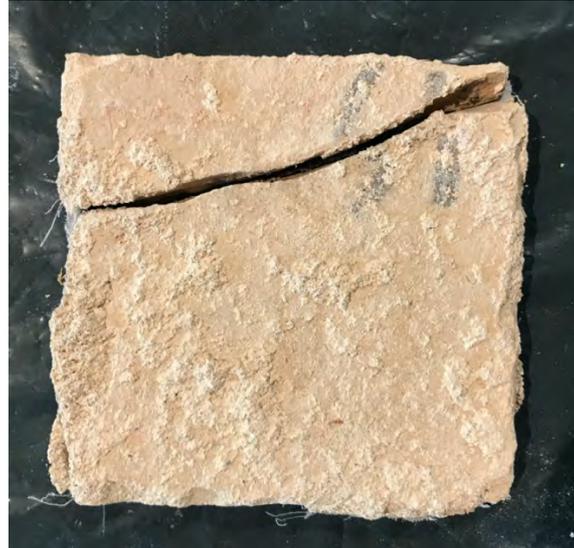
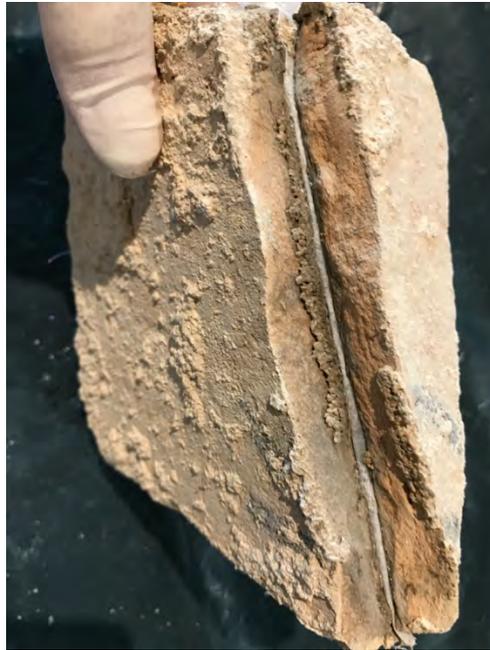
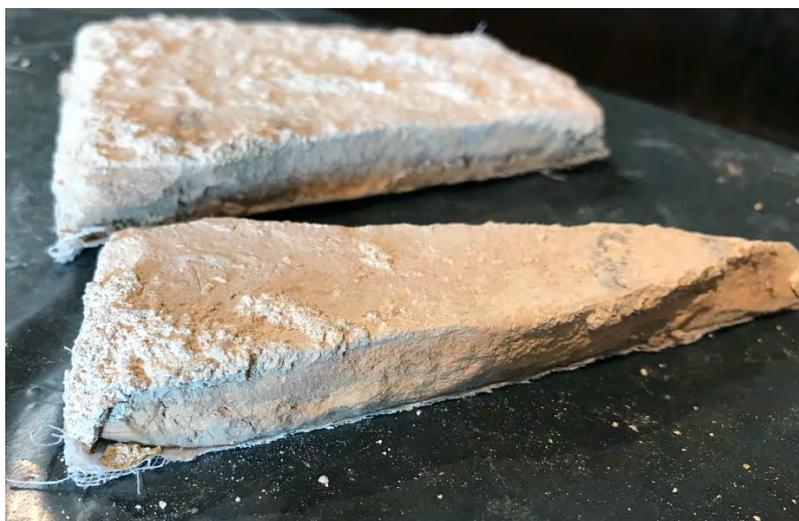
Extracción individual de un azulejo partido

Los azulejos fueron extraídos manualmente, uno a uno o bien en grupos reducidos de piezas (de dos a cuatro); incidiendo por su parte posterior con cortafríos, maza y espátula, habiendo accedido previamente desde una primera roza lateral en el muro. Según se iban separando del soporte se cortaba la doble protección que los mantenía unidos al resto del conjunto aún sobre el muro y se depositaban ordenadamente en cajas de polietileno calado para su traslado al taller.

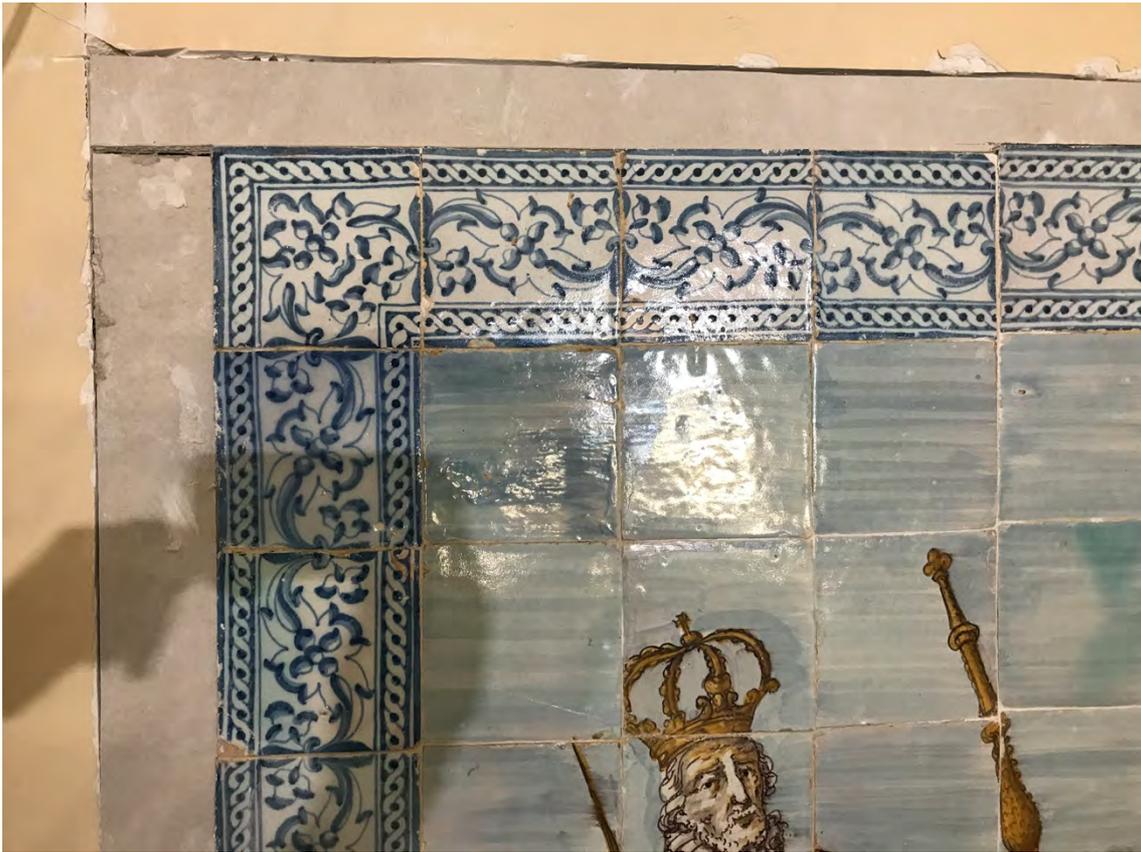
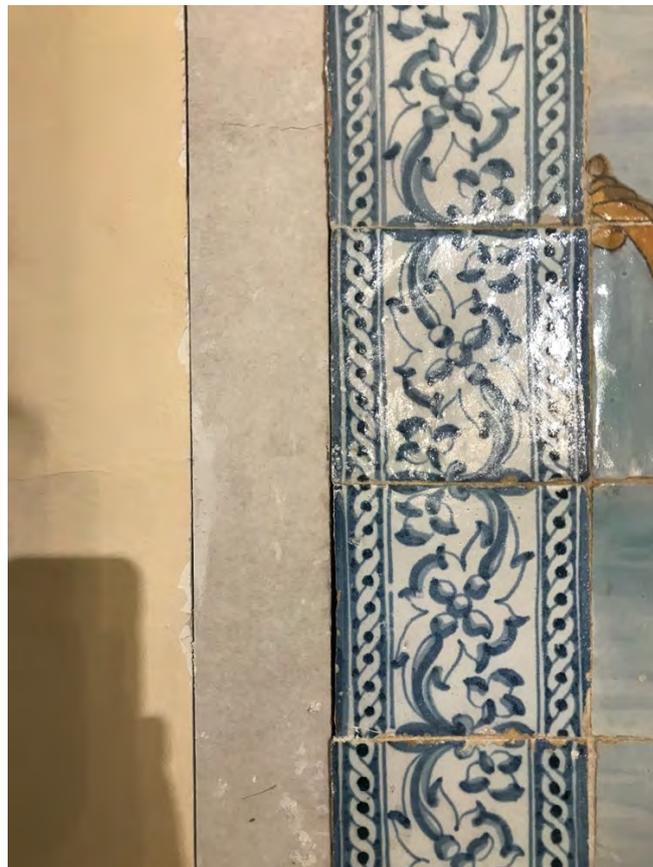
Franja de intervención en torno al panel para facilitar su extracción en caso de necesidad

Para tal fin, su sitio en el muro fue ampliado picando los enlucidos regularmente unos 10 centímetros todo alrededor, creando un espacio que podríamos llamar “de intervención”. Dicho espacio, una vez anclado el panel en sus tres partes, ha sido cubierto con planchas de yeso a ras con la superficie del enlucido del paramento y emplastecidas las uniones de tal forma que, finalmente pintado todo ello, no existe solución de continuidad entre el enlucido general y los nuevos suplementos.

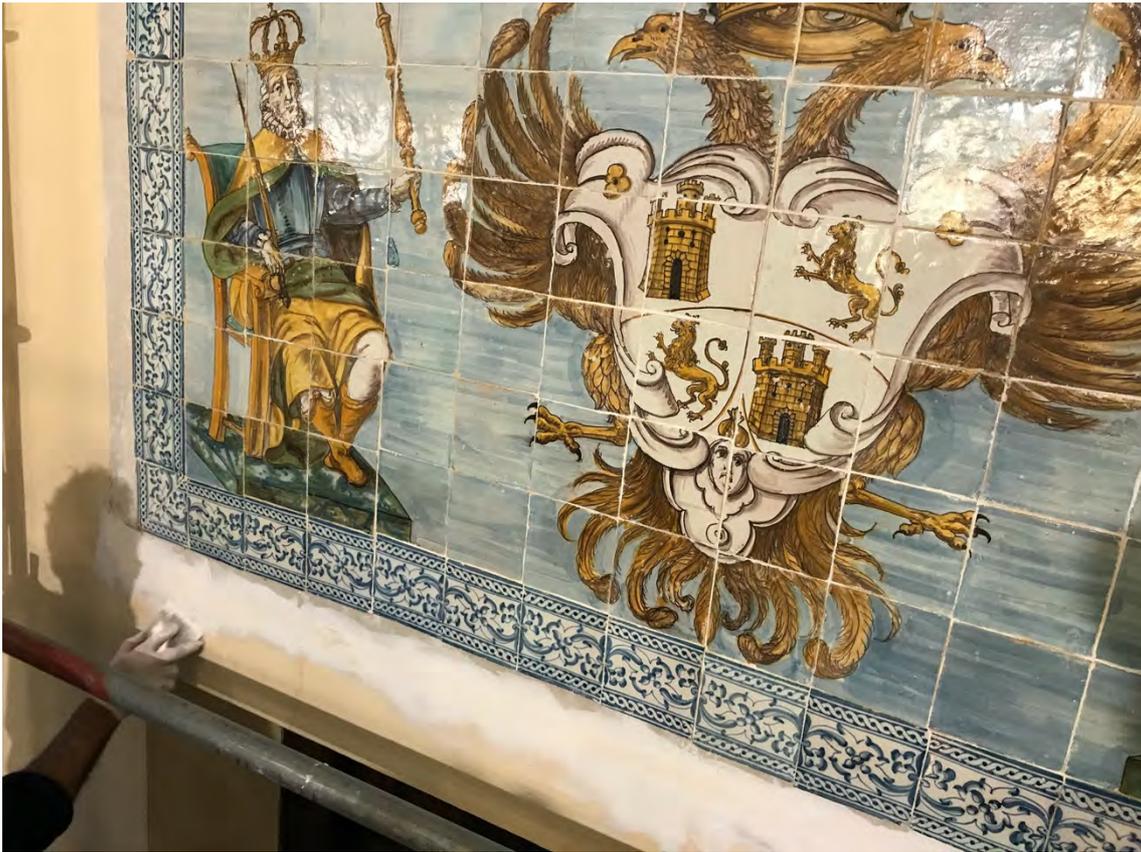
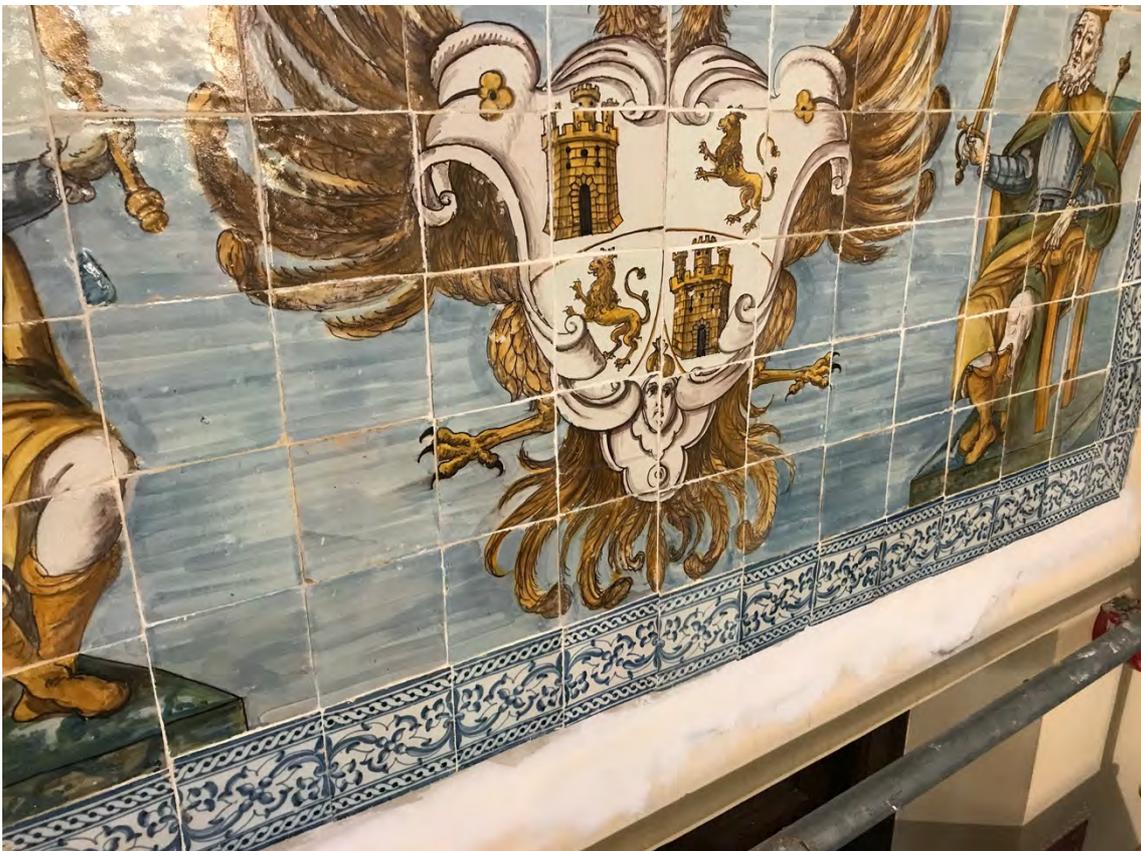
Enlucido perimetral de la franja de intervención
