VIVIR TOLEDO

Reportaje de las obras y los trabajos aprobados al desecharse la permanencia de la Academia de Infantería en el Alcázar de Toledo

La reconstrucción del Alcázar y su entorno (1943-1946)

RAFAEL DEL CERRO MALAGÓN

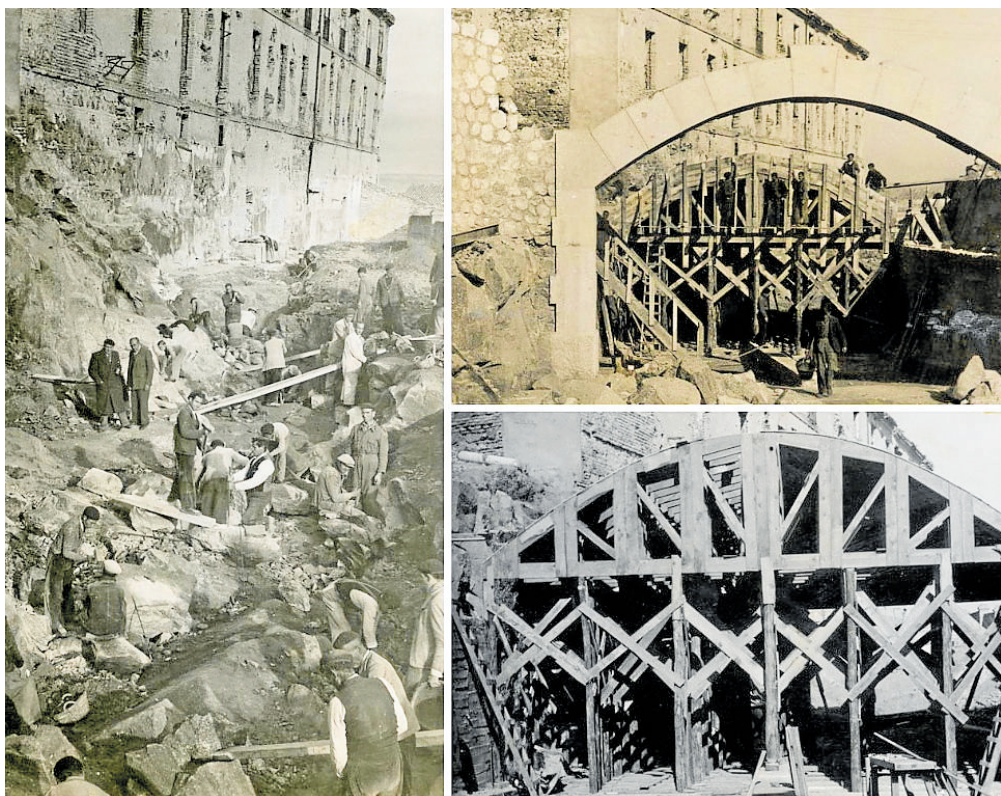
Apertura en plena roca de una calle con túnel desde la explanada del Picadero a la cuesta de Cervantes. A la derecha la cimbra y la embocadura del túnel en 1946.

El álbum fotográfico ofrece la mutación del arruinado Picadero y del pabellón de Santiago con algunas vistas datadas en 1943. Luego recoge la construcción, entre 1944-1946, de dos sólidas escalinatas de granito desde la antigua explanada hípica hasta el Corralillo de San Miguel y la ejecución de altos muros de mampostería para contener los desniveles del terreno. En otro extremo de la citada explanada, imágenes fechadas en 1945, confirman la especial dureza del sustrato rocoso para abrir una calle hacia la cuesta de Cervantes y el esfuerzo de numerosos trabajadores para retirar la piedra con escasos medios. La galería gráfica revela su pobre y variada indumentaria: camisa, pantalón, algún mono, chaquetas de pana y sombreros de paja o boinas. El utillaje más visible son picos, palas, barras, carretillas, tablones, andamios sujetos por sogas e, incluso, alguna carreta de bueyes para acarrear pesadas piezas de cantería. Los medios visibles más «avanzados» son

las vagonetas que se empujaban a mano sobre raíles, trócolas, una escueta grúa, algún compresor y un solitario camión. Aquellos pocos recursos se compensaban con la nutrida mano de obra que redimía pena en los proyectos promovidos en Toledo por la Dirección General de Regiones Devastadas.
