RESTAURACIÓN DEL PANEL DE AZULEJOS CON EL BLASÓN DE LA
CIUDAD DE TOLEDO
AYUNTAMIENTO DE TOLEDO

Carolina Peña Bardasano

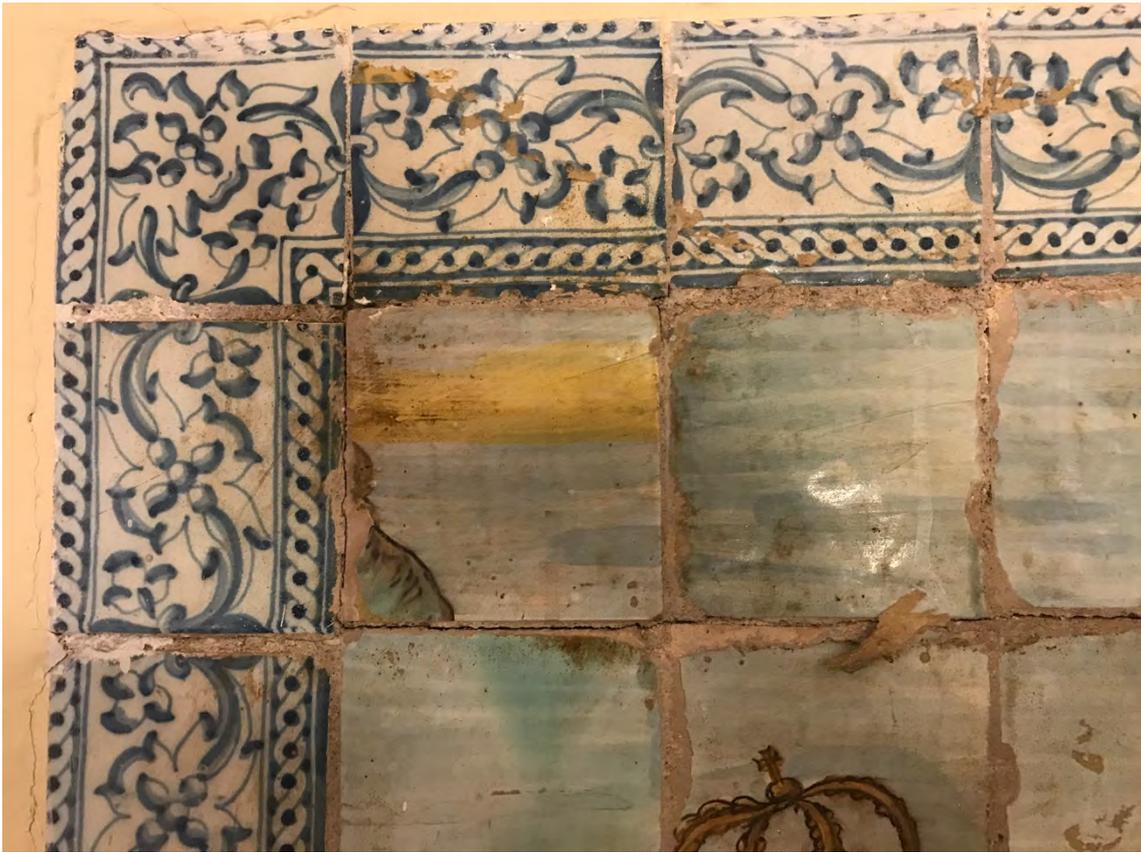
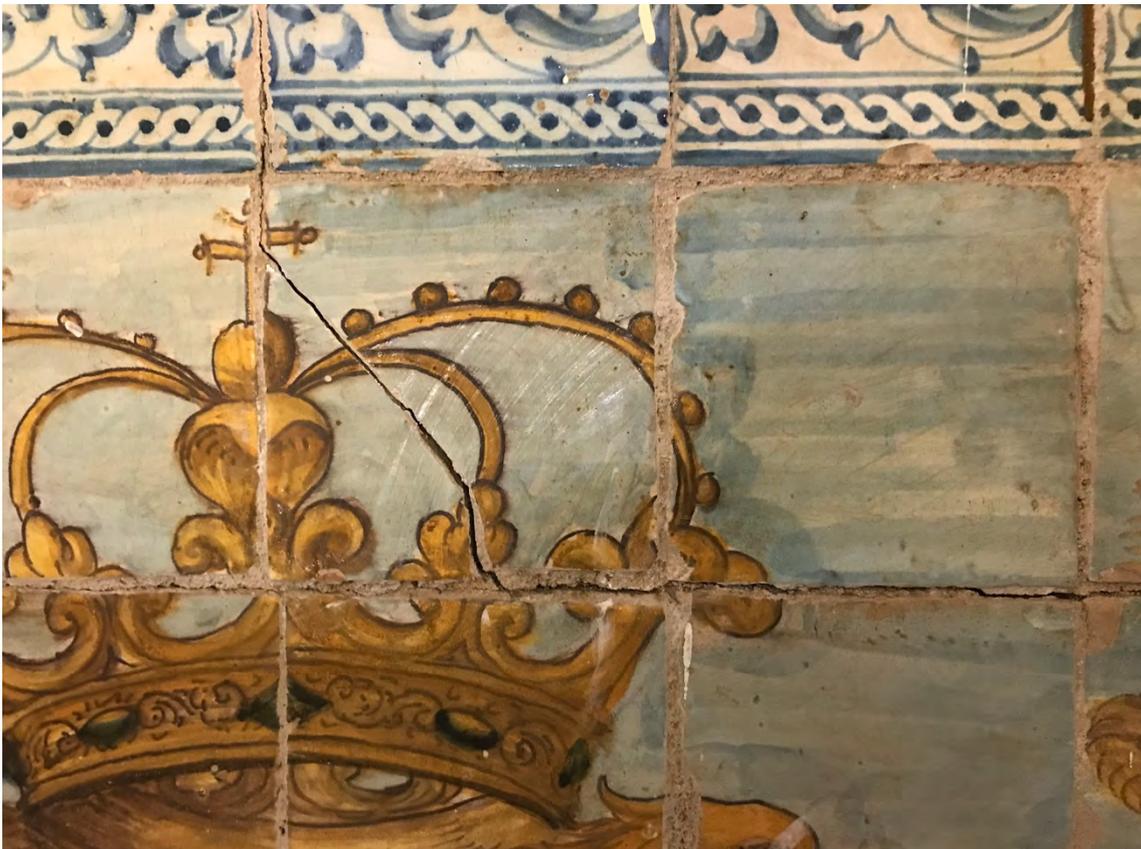
Residuos de cola, papel y morteros de juntas groseros e invasivos

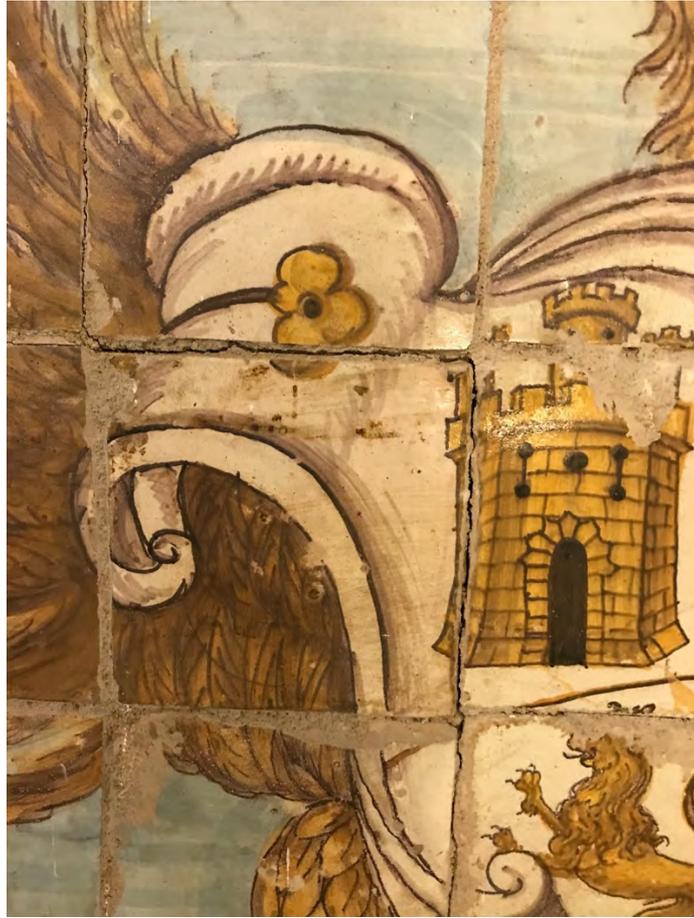
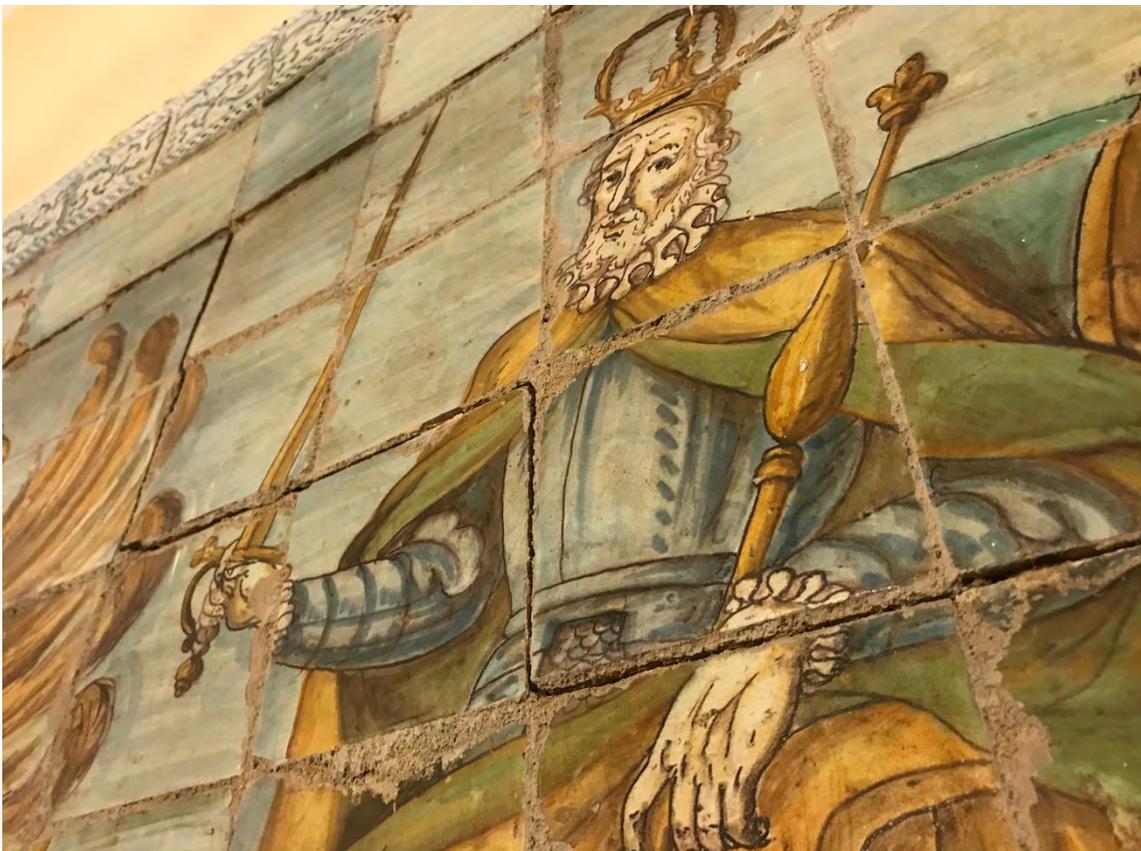
Junto con todas estas incidencias de claro origen antrópico, el panel presentaba agrietamientos debidos a movimientos en el paramento. Dos azulejos estaban previamente partidos antes de su instalación, según deducimos de la presencia de mortero entre las piezas; pero otros tres se rompieron claramente a causa del agrietamiento del muro, que en general se había manifestado en el panel abriéndose paso por las juntas seccionándolo en tres grandes partes. El trazado oblicuo horizontal de estas grietas nos indica –según nos informan– que pudieron haberse producido por causa de un movimiento sísmico. Desde el famoso terremoto de Lisboa de 1755 hasta bien entrado el siglo XX han sido varios los movimientos sísmicos registrados en la península con capacidad de producir este tipo de daño menor en un edificio en Toledo, en concreto sobre el tipo de soporte sobre el que asientan los azulejos, un muro de ladrillo correspondiente a las obras de finales del XVII – principios del XVIII. Así que, a falta de otros datos, este hecho tampoco nos alumbró definitivamente para suponer que el panel fuera instalado al tiempo que se hizo el cerramiento de la

sala. Aunque es cierto que queda la duda...¿Pudo ser precisamente el terremoto de Lisboa el causante de los daños y roturas por desprendimiento y caída de los azulejos y que los agrietamientos respondieran a un asentamiento del edificio posterior pero consecuente con el movimiento sísmico? Y si así fuera ¿Cómo es que no quedan rastros de un primer mortero o uno posterior de recolocación? Independientemente de estas elucubraciones, lo cierto es que, una vez que fueron retirados todos los azulejos, se comprobó que un movimiento de asentamiento del durmiente sobre la puerta al Salón había producido el agrietamiento horizontal en la parte baja del conjunto, así como el ahuecamiento del enlucido del muro en toda la zona inferior. A este agrietamiento respondería, desde luego, el desprendimiento de esos azulejos de la cenefa en el ángulo inferior izquierdo recibidos con mortero de yeso. La apertura de los rejuntados de los azulejos denotaba movimientos en el muro posteriores a la colocación.

Agrietamientos

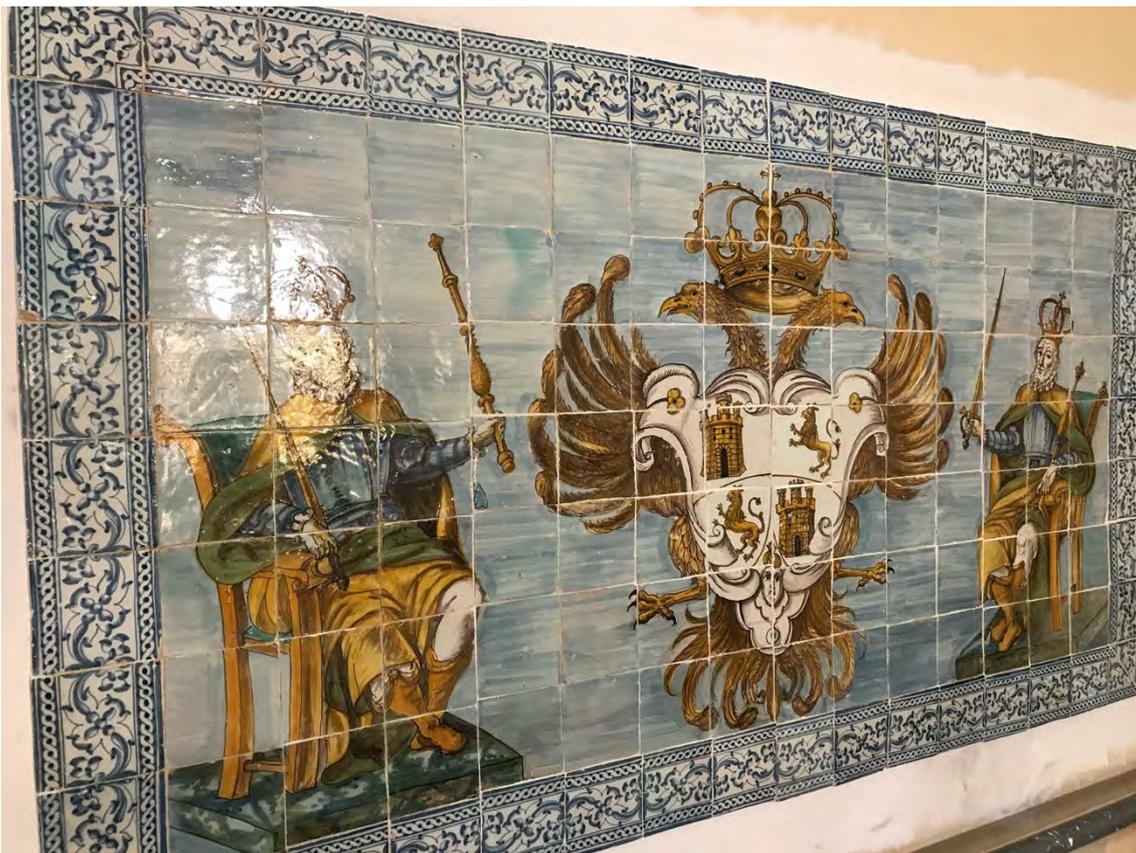
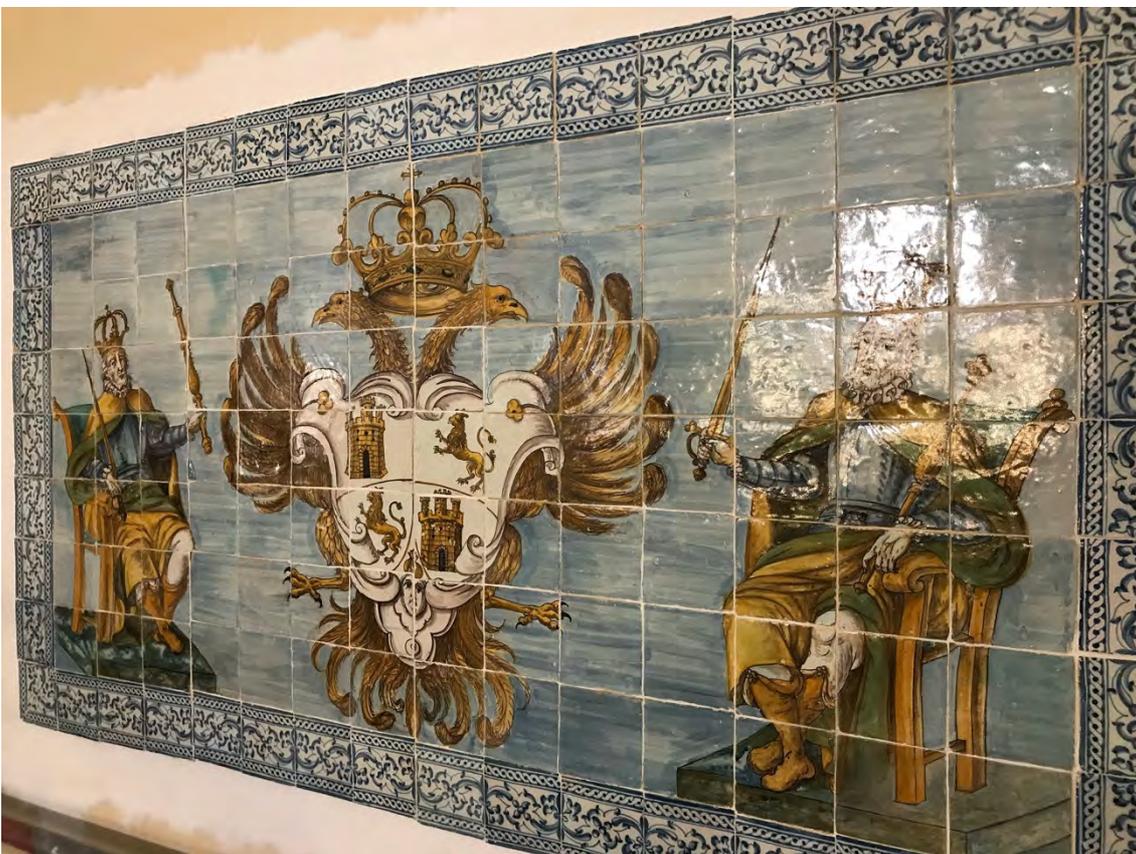
El panel después de la intervención

Así, definitivamente ha sido posible mantener la disposición original respecto al soporte del muro, aunque con ciertas modificaciones menores; una, el panel sobresale ligeramente de su superficie por los motivos ya explicados –el recrecimiento del cosido de las grietas–; y otra, pequeñas irregularidades debidas a las diferencias entre los azulejos de la representación principal y los de la cenefa perimetral no han sido suplementadas con el mortero perimetral, como antes estaban. Aunque efectivamente la cenefa ha sido también reordenada para recuperar el ritmo del lazo que va describiendo –que estaba roto en muchos puntos–, la falta de uniformidad en las dimensiones de parte de sus azulejos, la curvatura de los perfiles en otros, así como las diferencias formales con los de la escena han dejado ligeros trazos de irregularidad residual.

Las terminaciones y la forma de presentación del conjunto han determinado la búsqueda de una solución adecuada al doble requerimiento de mostrar la imagen continua del paramento con el panel encastrado y facilitar su extracción si se presentara el caso.
